LANDIN (GEM. KOTZEN, KR. HVL),
DORFKIRCHE: ZUWEGUNG

ARCHÄOLOGISCHE BAUBEGLEITUNG

PRH 2022: 52

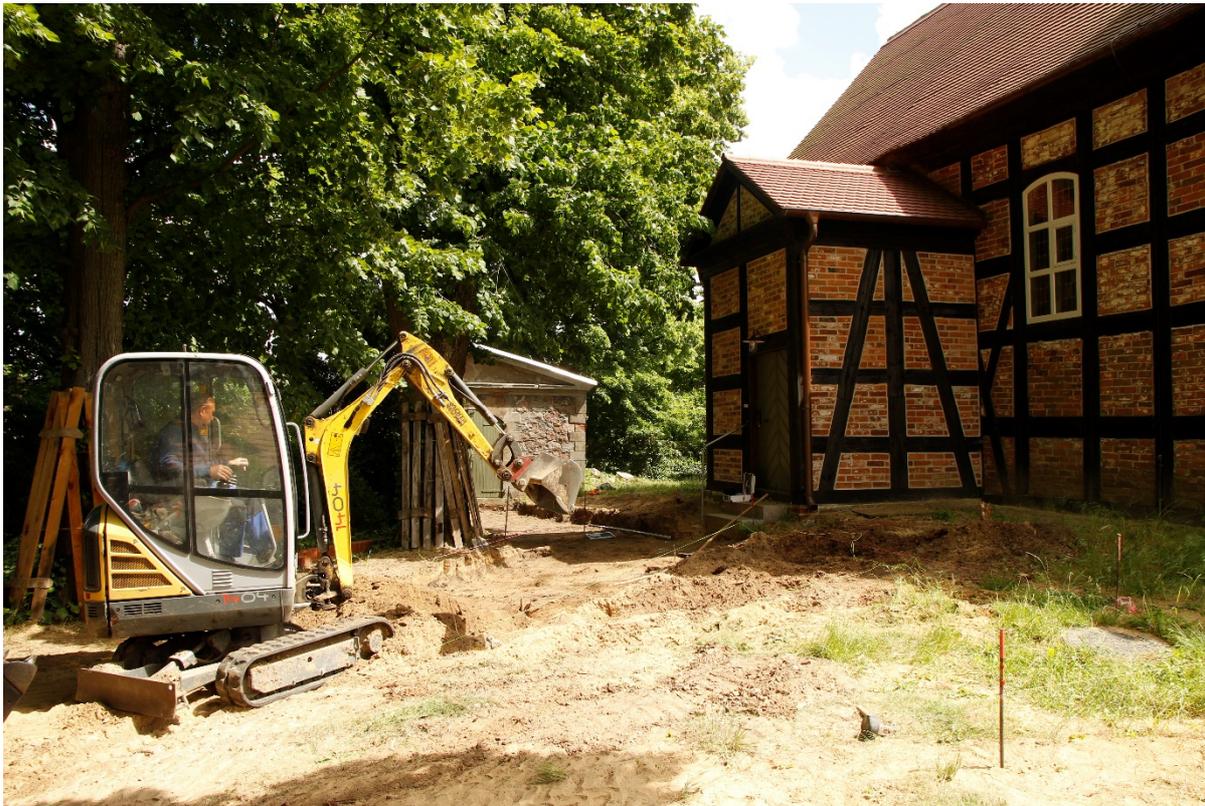
Abb. 1: Erdarbeiten für die Zuwegung zur Dorfkirche Landin

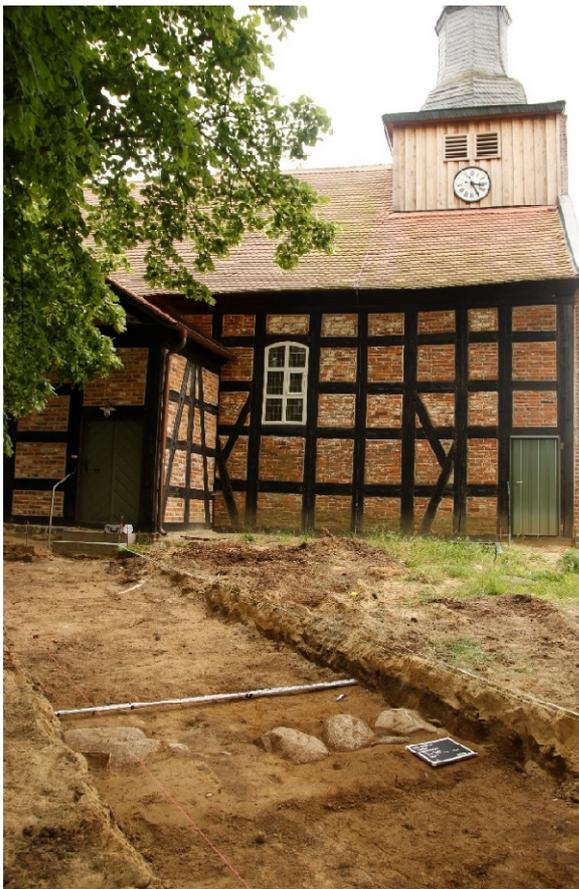
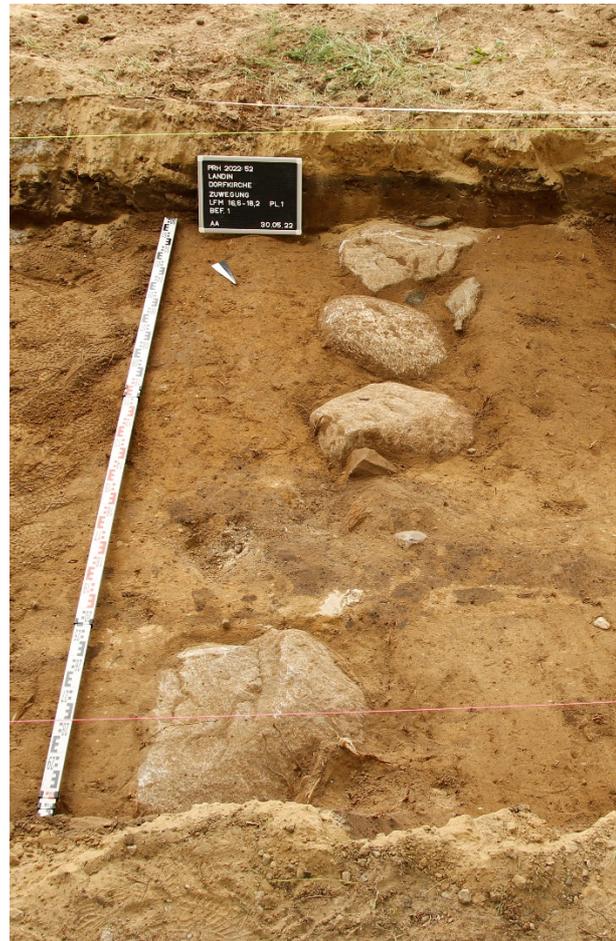
Nördlich der Dorfkirche kam ein O-W orientiertes, 0,50 m breites Feldsteinfundament aus bis zu 0,40 m großen Findlingen und Feldsteinen zu Tage. Im westlichen Bereich war im Zuge der Verlegung einer Elektroleitung ein Findling bereits entfernt worden. Die in situ befindlichen Steine, die eine flache Oberkante aufwiesen, waren mit Lehm verfugt und dienten der Fundamentierung der Schwelle eines Fachwerkbauwerks. Datierende Funde waren nicht assoziiert. Zwar weicht die Orientierung der auf 2,60 m Länge erfassten Baustruktur leicht von der Ausrichtung des heutigen Kirchengebäudes – einem Ziegelfachwerkbau vom Anfang des 18. Jahrhunderts – ab, dennoch ist anzunehmen, dass es sich um die Fundamentierung der nördlichen Traufseite des Vorgängerbaus handelt. Damit wäre die Baustruktur zeitlich vor das 18. Jahrhundert zu stellen. Während der Vorgängerbau im Osten den Südteil des bis heute genutzten Erbbegräbnis der Patronatsfamilie von Bredow inkorporiert hatte, war das südliche Fundament von der heutigen Dorfkirche überbaut worden.

Abb. 3: Feldsteinfundament nördlich der Dorfkirche von Landin

Befund-Nr.	1
Lokalisierung	Zuwegung Dorfkirche
Befundart	Steinsetzung
Beschreibung	O-W orientiertes, 0,50 m breites Feldsteinfundament aus bis zu 0,40 m großen Findlingen und Feldsteinen, ohne Mörtel in Lehm gesetzt. Teilweise durch die Verlegung einer Elektroleitung ein Findling gestört
Maße	Breite: 0,50 m
Stratigraphie	in Bef. 2 gesetzt
Interpretation	Feldsteinfundament eines Fachwerkbaus, mglw. der Vorgängerkirche
Datierung	FNZ
Befund-Nr.	2
Lokalisierung	Zuwegung Dorfkirche
Befundart	Schicht
Beschreibung	Stark verfestigter, lehmiger, ockerfarbener Feinsand, durchsetzt mit Ziegelbruch, Steinen, dislozierten menschlichen Gebeinen, Schieferfragmenten
Maße	setzt 0,30 m unter GOK an
Stratigraphie	-
Interpretation	Kulturschicht
Datierung	FNZ
Befund-Nr.	3
Lokalisierung	Zuwegung Dorfkirche
Befundart	Ziegelsetzung
Beschreibung	Obertägig gestörter Mauerzug im Binderverband aus mit Kalkmörtel ausgezwickten, handgestrichenen Ziegeln (Format 27 x 13,5 x 6 cm) Zwischen den Steinen befand sich ein Bruchstück einer schwarz glasierten Ofenkachel mit vegetabiler Ornamentik.

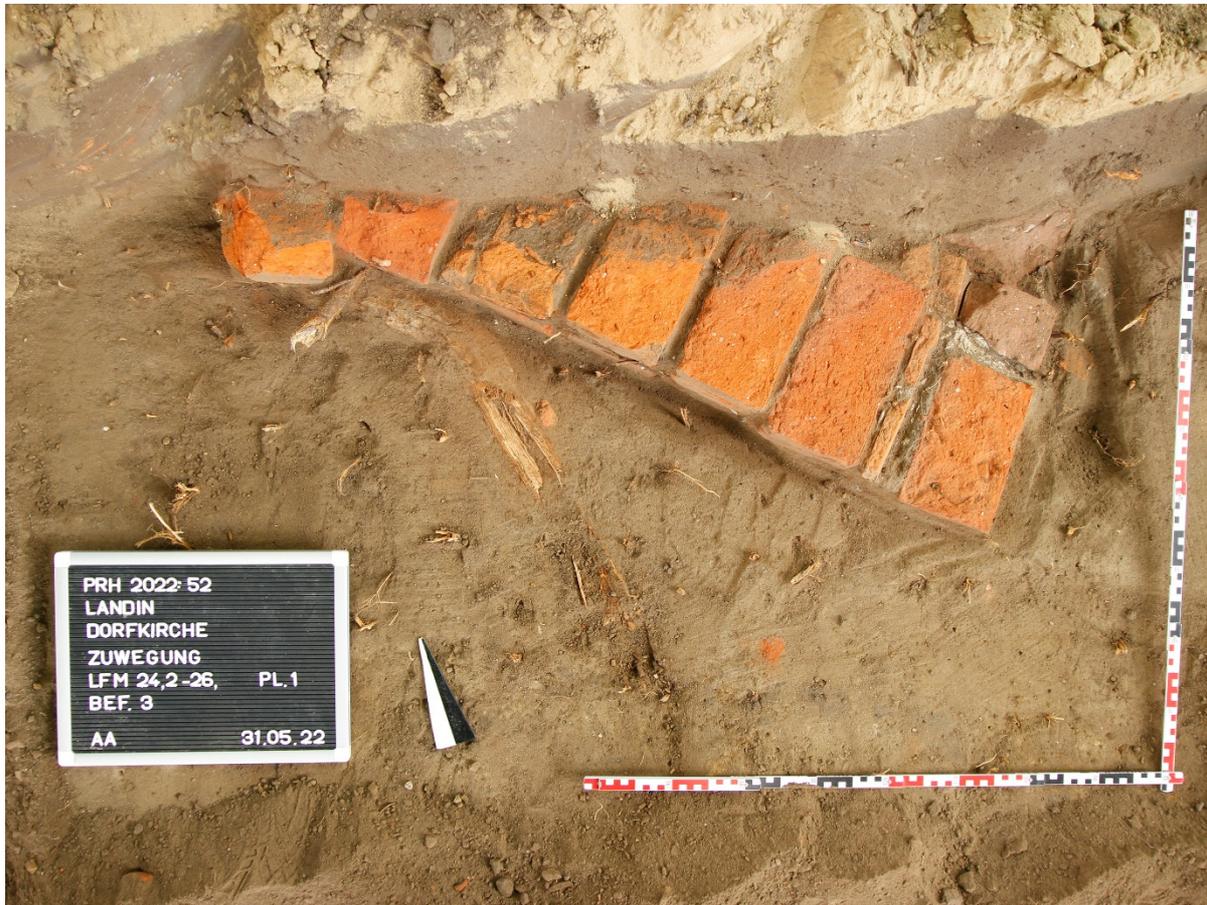
Rund 5,5 m nördlich wurde außerdem die südwestliche Ecke einer Baustruktur aus Backsteinen angeschnitten. Die im Binderverband und mit Kalkmörtel ausgezwickten, handgestrichenen Ziegel besaßen

durchgängig das Format 27 x 13,5 x 6 cm. Zwischen den Steinen befand sich ein Bruchstück einer schwarz glasierten Ofenkachel mit vegetabler Ornamentik. Format und Art der Ausführung lassen vermuten, dass es sich um den Anschnitt einer barocken Baustruktur handelt, die entweder zur Umfassung einer Grabanlage oder um eine Gruftanlage eines Mitglieds der Familie von Bredow handelt, deren Familienbegräbnis sich unweit der aufgefundenen Struktur befindet.

Abb. 4: Ziegelstruktur, vermutlich Überrest einer Gruftanlage oder Umfassungsmauer

Maße	erfasste Breite: 0,80 m
Stratigraphie	in Bef. 2 gesetzt
Interpretation	Überrest einer Gruftanlage?
Datierung	FNZ

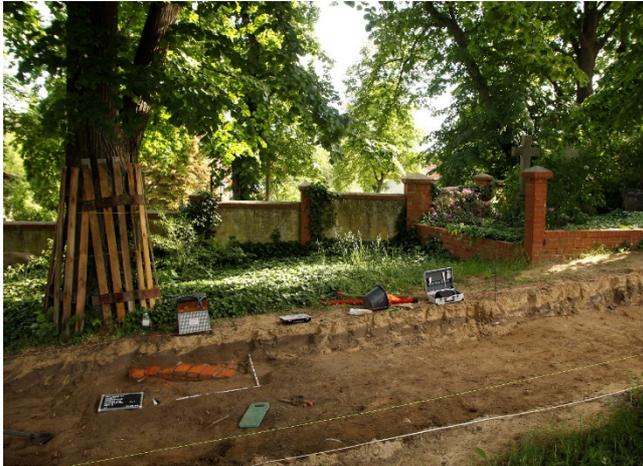
Abb. 5: Freigelegter Mauerzug (links), eingefriedete Grabstätte der Patronatsfamilie von Bredow (rechts)

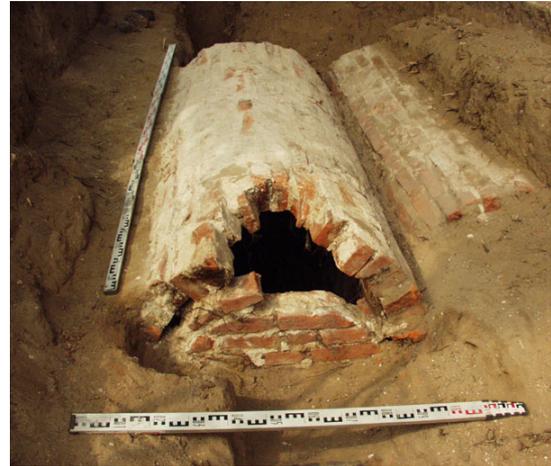
Ähnliche Gruftanlagen kamen im unweit gelegenen Ferchesar⁹ sowie auf dem Kirchhof in Rathenow¹⁰ zu Tage. Sie waren einem exklusiven Personenkreis vorbehalten, zu dem auch die Mitglieder der Familie der Kirchenpatrone zählten. Ursprünglich in der Kirche situiert, wurden die Gruftanlagen aufgrund eines Bestattungsverbot im Kircheninneren nach 1784 auf die Friedhöfe verlegt. Die Patronatsfamilie von Bredow verfügte sowohl in Wagenitz als auch in Landin über ein Begräbnisgewölbe.¹¹ In der Bredowschen Familienchronik ist dazu vermerkt, dass in Landin 1769 in einem „Gewölbe“ und 1798 in einem „Begräbnisgewölbe“ bestattet wurde.¹²

Abb. 6: Gruftanlagen aus Rathenow
(<http://www.ungerath.com/Archaeologie/Rathenow.html>)
